## Správa o výsledku kontroly č. HK/3/2020

**Cieľ kontroly :** kontrola zákonnosti, hospodárnosti a efektívnosti realizácie akcie výstavby nového parkoviska pri objekte Polikliniky (najmä obstaranie projektovej dokumentácie, obstaranie dodávateľa, zmluvné náležitosti, zverejňovanie, dodržanie časového harmonogramu realizácie diela, kontrola dodaného diela, finančné vzťahy).

Príloha k správe z kontroly HK/3/2020 pre MsZ – fotodokumentácia

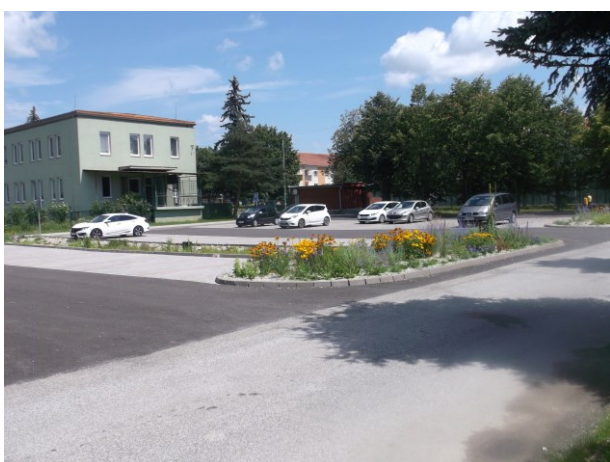
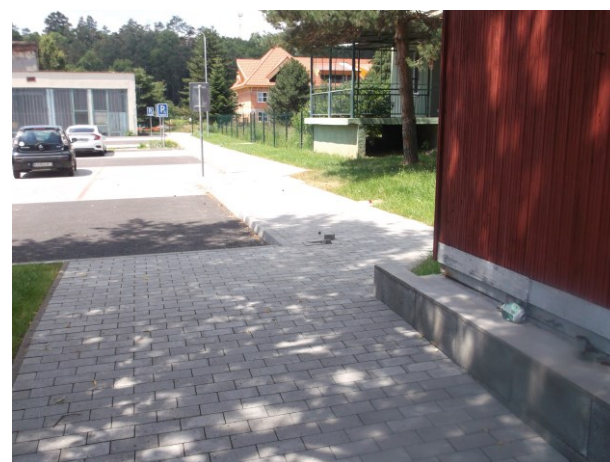
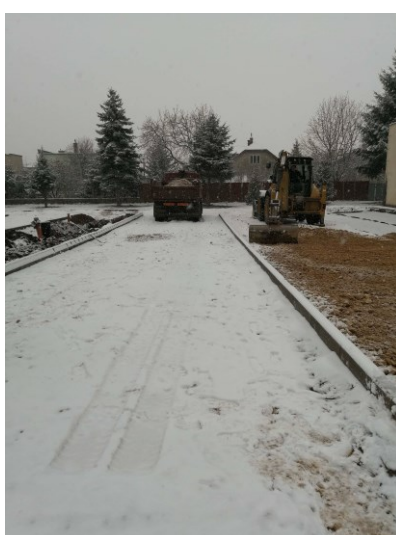
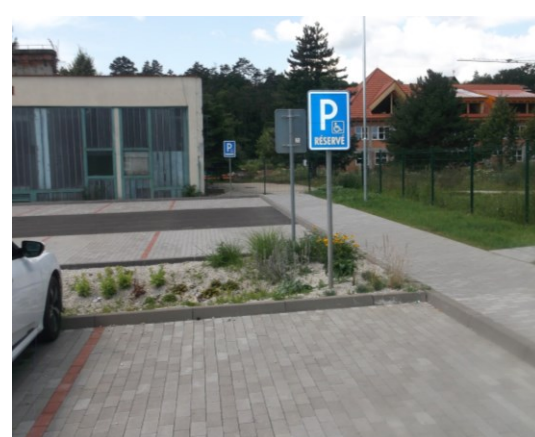
Z dostupnej fotodokumentácie o realizácii stavby parkoviska, poskytnutej mestským úradom, je možné rozpoznať položenú fóliu na povrchu cca 100-200 m<sup>2</sup> (súčasnú parkovacie miesta pri kotolni). Pripomíname, že rozpočtovaných na prekrytie fóliou bolo 1212m<sup>2</sup>.

1. Fotodokumentácia z miesta realizácie výstavby parkoviska ( 5x finálny stav, 2x foto zachytávajúce rozloženú podkladovú fóliu)
